**PROGRAM PRAC KONSERWATORSKICH**

**PLEBANIA Z XVII WIEKU ZE SKRZYDŁEM BOCZNYM NOWEJ PLEBANI  
Z POŁ. XX WIEKU WRAZ Z BUDYNKIEM GOSPODARCZYM OD STRONY  
DZIEDZIŃCA PRZY KOŚCIELE FARNYM P. W ŚW. TRÓJCY  
W KROŚNIE**

Krosno, maj 2022 r.

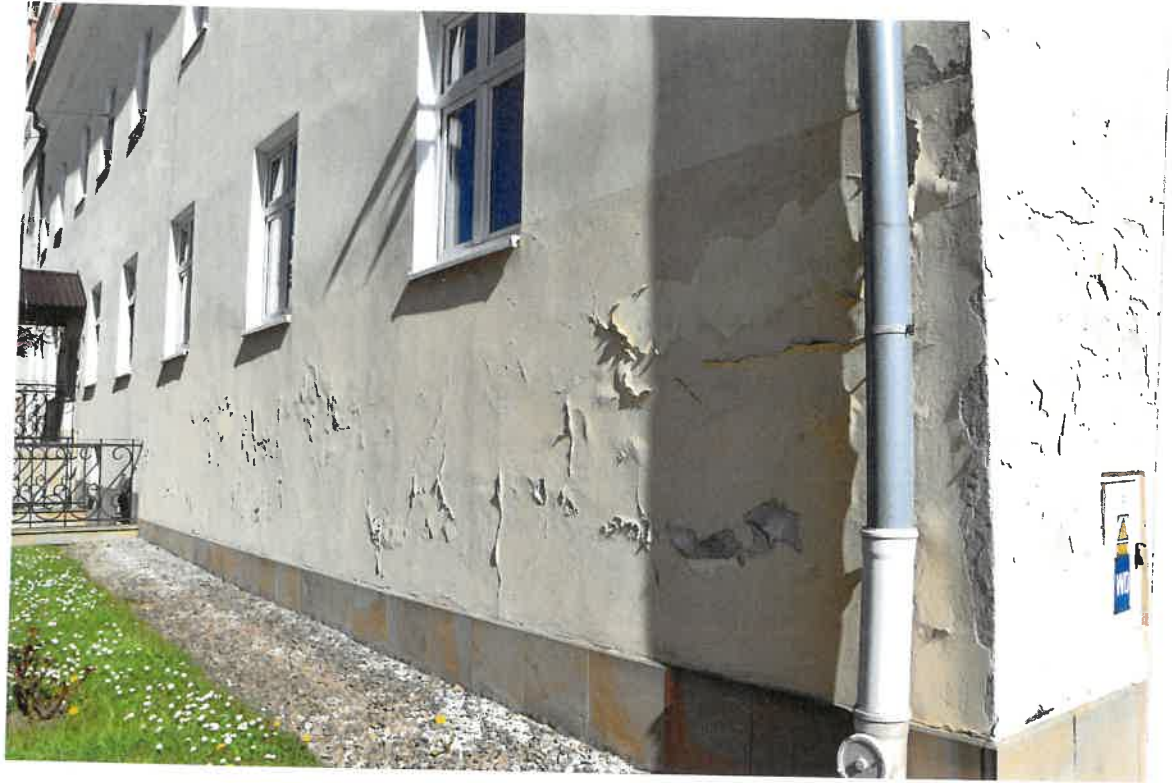
Fot. 5. Plebania z XVII wieku przy Kościele Farnym p. w. Św. Trójcy w Krośnie. Elewacja północna - zbliżenie na rozwarstwiający się tynk. Stan zachowania przed konserwacją w maju 2022 roku.  
Aut. fot. Hubert Lipka

1. Obicie wtórnych tynków i nie trzymających się muru oraz zawilgoconej części tynków do ok. 2 metrów ponad cokołem. Rozpoznanie tynków pierwotnych i warstw barwnych w wyższych partiach obiektu.

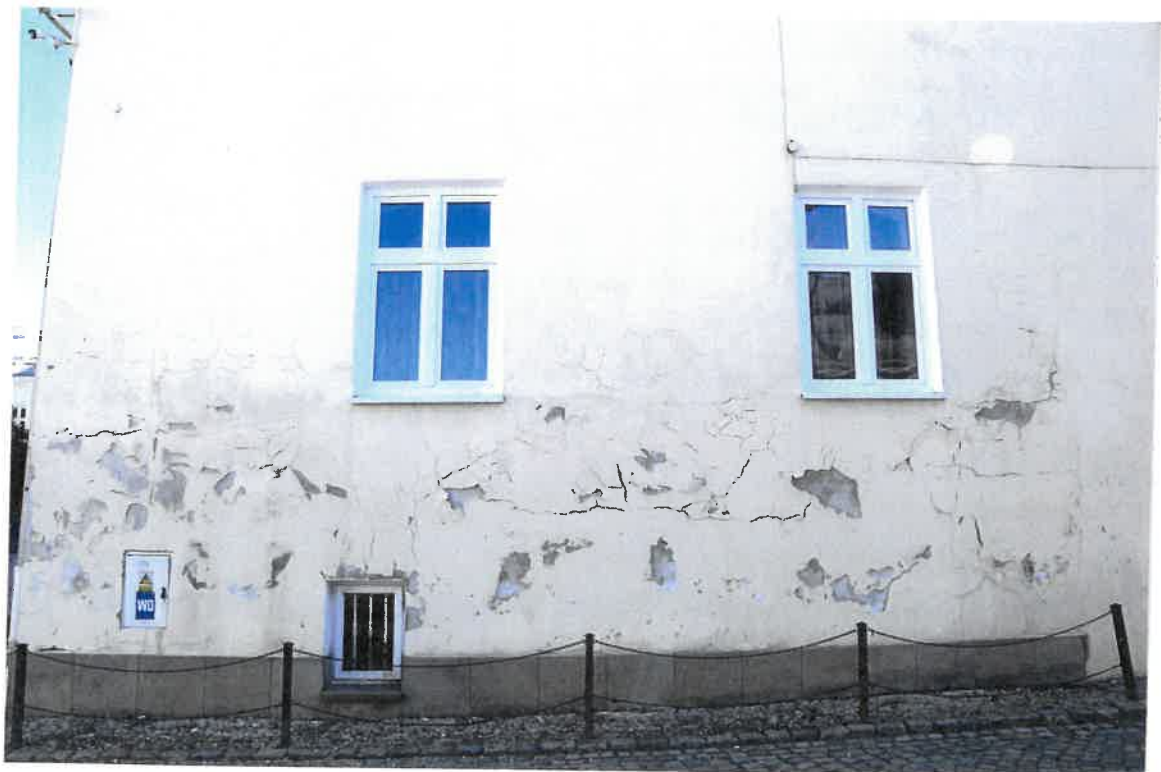
Fot. 6. Plebania z XVII wieku przy Kościele Farnym p. w. Św. Trójcy w Krośnie. Elewacja wschodnia - zbliżenie na rozwarstwiający się tynk. Stan zachowania przed konserwacją w maju 2022 roku.  
Aut. fot. Hubert Lipka

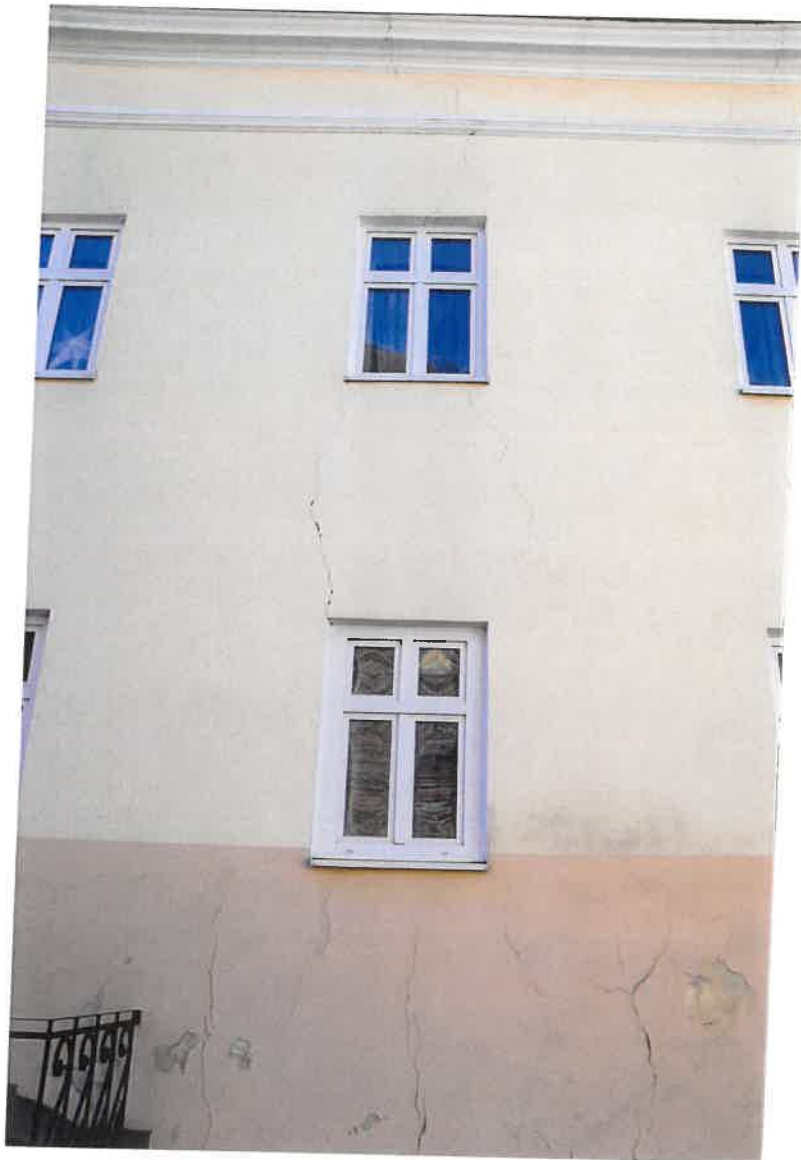
Fot. 7. Plebania z XVII wieku przy Kościele Farnym p. w. Św. Trójcy w Krośnie. Elewacja północna - zbliżenie na pęknięcia muru. Stan zachowania przed konserwacją w maju 2022 roku.  
Aut. fot. Hubert Lipka

4. Pogłębienie fug wątku muru.
5. Umycie powierzchni ścian myjką ciśnieniową.
6. Wykucie zdeintegrowanych cegieł i ich ponowne przemurowanie zdrową cegłą o podobnych wymiarach z użyciem zapraw wapienno – cementowych.

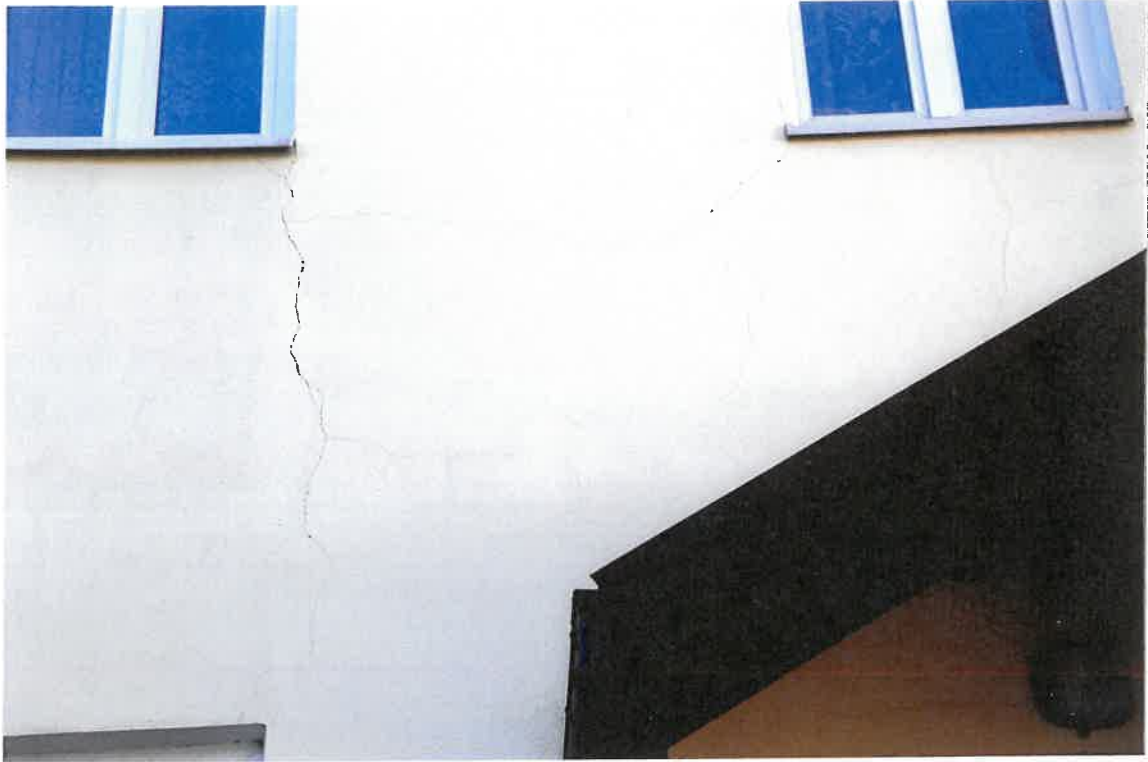
Fot. 8. Plebania z XVII wieku przy Kościele Farnym p. w. Św. Trójcy w Krośnie. Elewacja północna - zbliżenie na pęknięcia muru. Stan zachowania przed konserwacją w maju 2022 roku. Aut. fot. Hubert Lipka

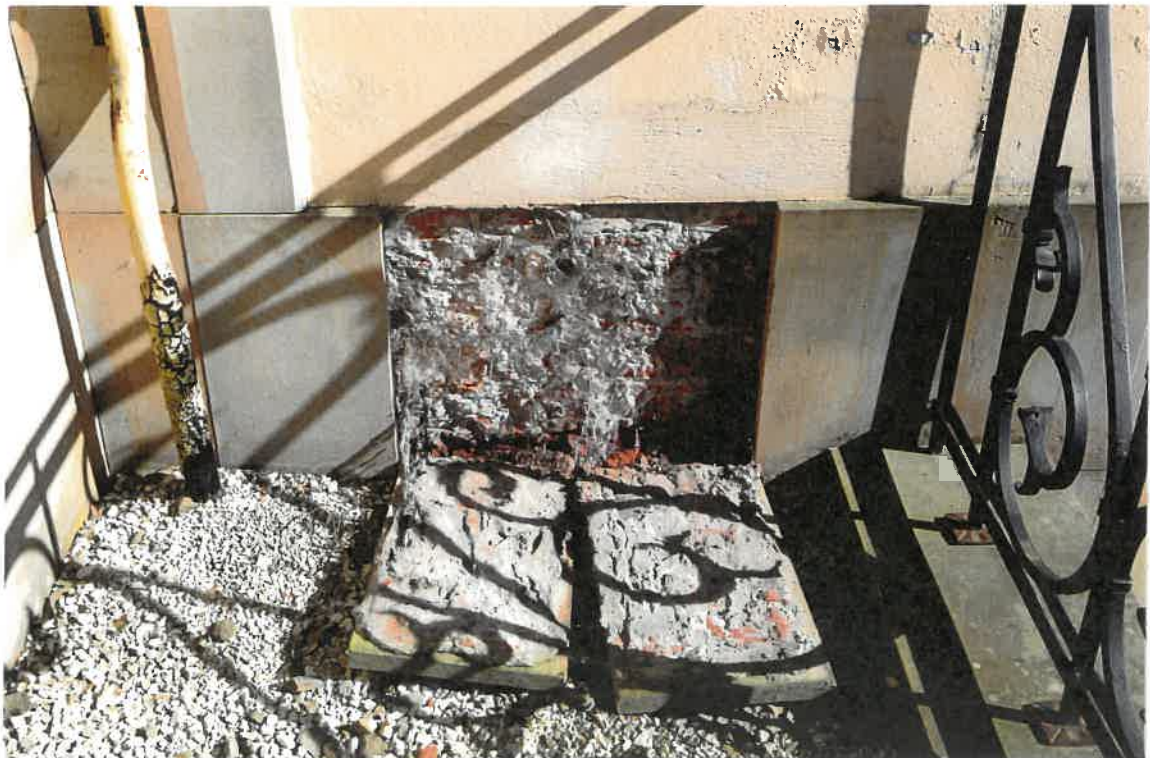
piaskowcowa okładzina cokołu jest na obiekcie wyraźnie wtórna, powstała podczas ostatnich prac remontowych. Podczas wstępnych oględzin muru pod odpadającymi płytami, nie stwierdzono analogicznego jej uzasadnienia (fot. 9). Wtórne cementowe tynki pierwotnej plebani powinny zostać usunięte do wysokości okien pierwszej kondygnacji. Wysokości do której obecnie samo odpadają tynki od strony północnej i zachodniej. Pod nimi oraz okładziną cokołu znajdują się nagromadzone zanieczyszczenia biologiczne oraz prawdopodobnie pustki z osypującym się budulcem cegieł i piaskowca. Prawdopodobnie jest to najbardziej zdegradowany obszar muru elewacji. W Wyższych partiach tych elewacji jak również od strony dziedzińca, tynki mocno się trzymające powinny być pozostawione. Wszelkie pęknięcia pogłębione, odczyszczone i przemurowane zgodnie z wiązaniami cegłą lub piaskowcem o dobrych parametrach wytrzymałościowych. W razie konieczności powiązane ankrami z drutu stalowego. Odslonięte wątki po obiciu tynków następnie odczyszczone ze słabo trzymających się zapraw i fug. Cegły zmurszałe zastąpione budulcem o dobrej wytrzymałości również ciosy kamienne. Po czym naprawione powierzchnie wątków wraz z zachowanymi partiami tynków wzmocnione powierzchniowo. W dalszej kolejności pokryte trzema warstwami tynku renowacyjnego zgodnie z grubością pozostałego tynku. Gzymsy odczyszczone z wtórnych powłok i uzupełnione zaprawami sztukatorskimi. Całość zabezpieczona przed działaniem wód opadowych i promieniami słonecznymi powłoką malarską zgodną z warstwą pierwotną tynków i gzymsów, odkrytą być może podczas prac w wyższych częściach obiektu.

Fot. 9. Plebania z XVII wieku przy Kościele Farnym p. w. Św. Trójcy w Krośnie. Elewacja północna - zbliżenie na odpadający, licowany cokół z piaskowca. Stan zachowania przed konserwacją w maju 2022 roku. Aut. fot. Hubert Lipka

Elewacje, starej i nowej plebani wraz budynkiem gospodarczym od strony dziedzińca – w pierwszej kolejności powinna być zdjęta odpadająca, wtórna piaskowcowa okładzina cokołu, elewacji północnej i zachodniej. Na podstawie uzgodnień komisyjnych z WUOZ z Delegaturą w Krośnie oraz Inwestorem, płyty te mogą być ponownie zamontowane w partii cokołu lub zastosowane np. jako posadzka w piwnicach podczas ich odnawiania. Współczesna, gładka

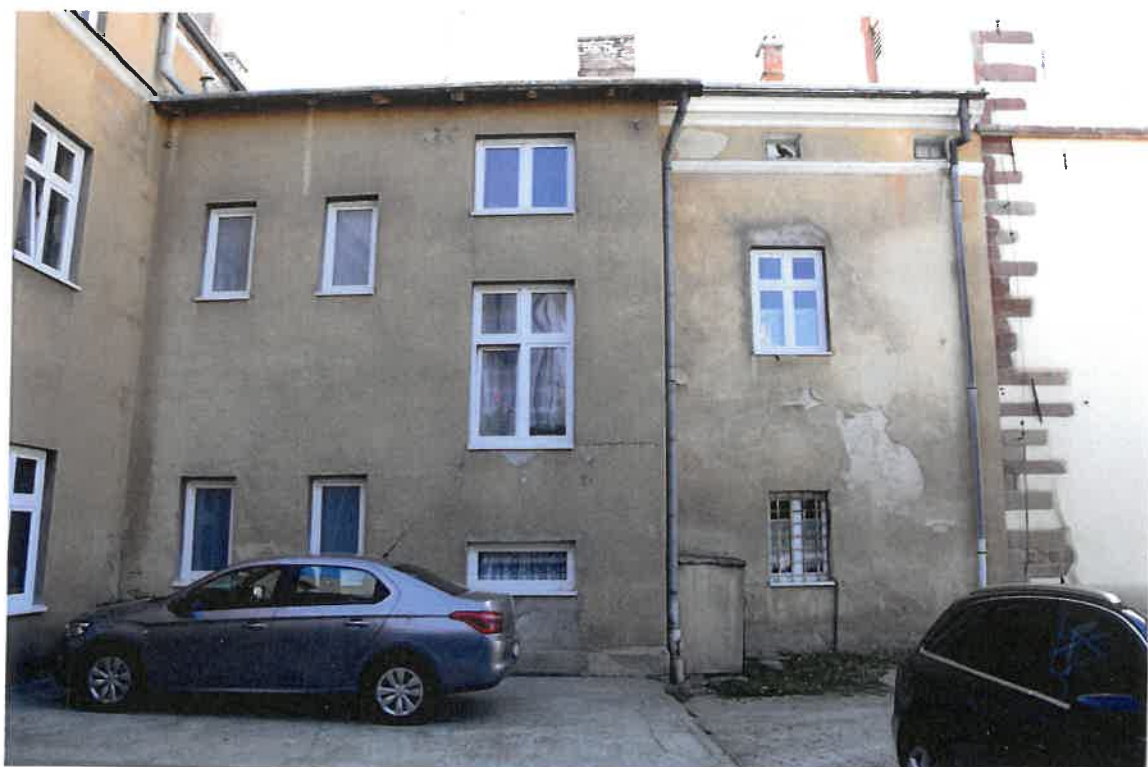
Najbardziej łuszczące się obszary tynków znajdują się na elewacji zachodniej i północnej do wysokości okien pierwszej kondygnacji. Tynki te są wtórne, wykonane z zaprawy cementowej uwidaczniają jedną, poprzednią, wtórną warstwę kolorystyczną. Największe pęknięcia muru wystąpiły w obrębie otworów wejściowych do wewnątrz plebani i piwnicy, biegną one przez całą wysokość elewacji. Poza tym występują one mniej widocznie na całej elewacji w strefie nadproży okiennych. Wtórna piaskowcowa okładzina cokołu odspaja się od podłoża (fot. 9). Od strony dziedzińca ubytki tynku występują zarówno na starszej jak i nowszej części budowli, także na gzymsach (fot. 11 – 17).

Fot. 11. Plebania z XVII wieku przy Kościele Farnym p. w. Św. Trójcy w Krośnie. Elewacja południowa. Stan zachowania przed konserwacją w maju 2022 roku. Aut. fot. Hubert Lipka

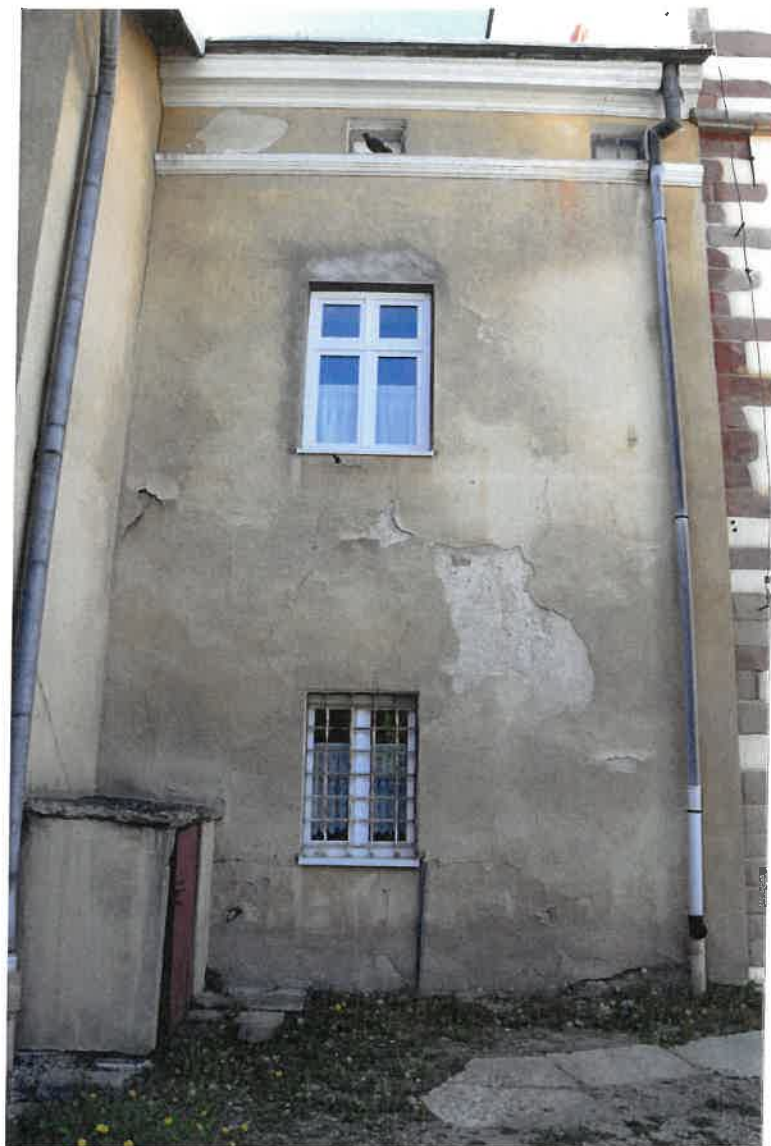
Fot. 12. Plebania z XVII wieku przy Kościele Farnym p. w. Św. Trójcy w Krośnice. Elewacja południowa – prawa strona. Stan zachowania przed konserwacją w maju 2022 roku.  
Aut. fot. Hubert Lipka

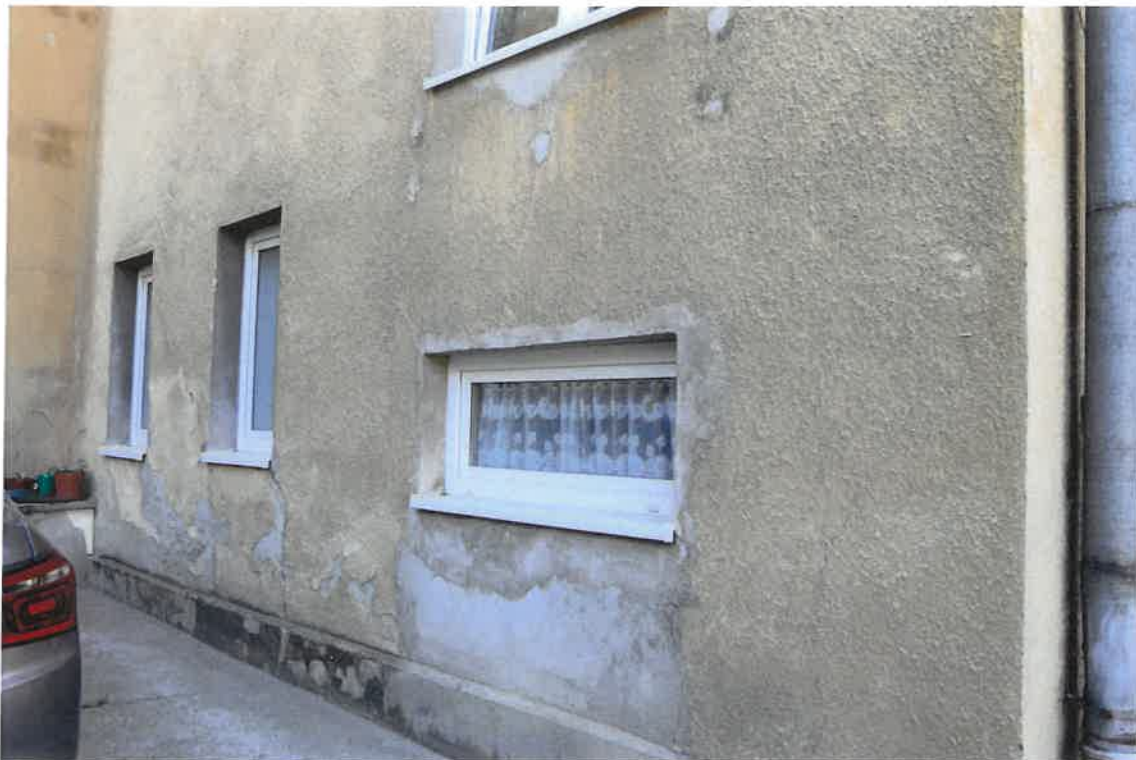
Fot. 13. Plebania z XVII wieku przy Kościele Farnym p. w. Św. Trójcy w Krośnice. Zbliżenie na cokół ryzalitu elewacji południowej. Stan zachowania przed konserwacją w maju 2022 roku. Aut. fot. Hubert Lipka

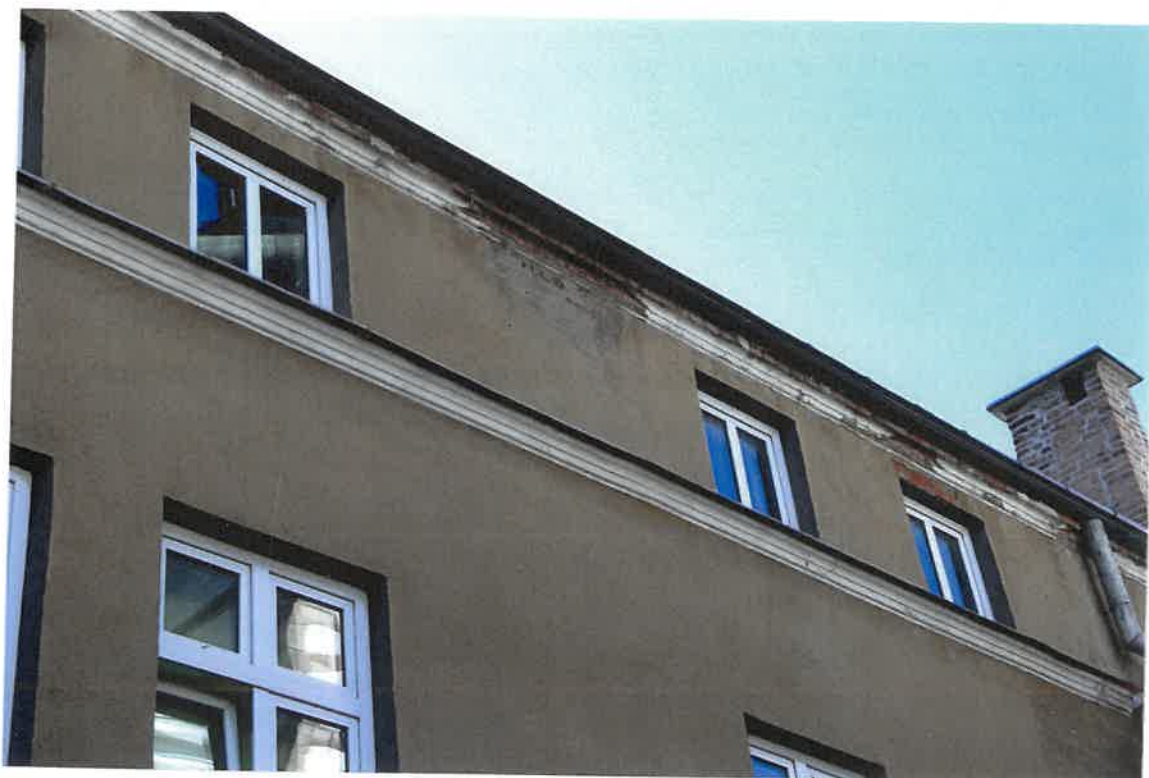
Fot. 17. Plebania z XVII wieku przy Kościele Farnym p. w. Św. Trójcy w Krośnie. Elewacja wschodnia skrzydła południowego z XX wieku – zbliżenie na ubytki gzymsu wieńczącego. Stan zachowania przed konserwacją w maju 2022 roku. Aut. fot. Hubert Lipka

7. W miejscach ubytków wykonanie konstrukcji z drutu nierdzewnego pod większe uzupełnienia.
8. Wykonanie klamer spinających pęknięcia gzymsów z drutu nierdzewnego lub zabezpieczonego farbą chlorokauczukową.

9. Uzupełnianie większych ubytków zaprawą gruboziarnistą STUCCO GZ firmy Remmers lub równoważną.
10. Uzupełnianie mniejszych ubytków oraz ich wygładzanie zaprawę drobnoziarnistą STUCCO FZ firmy Remmers lub równoważną.

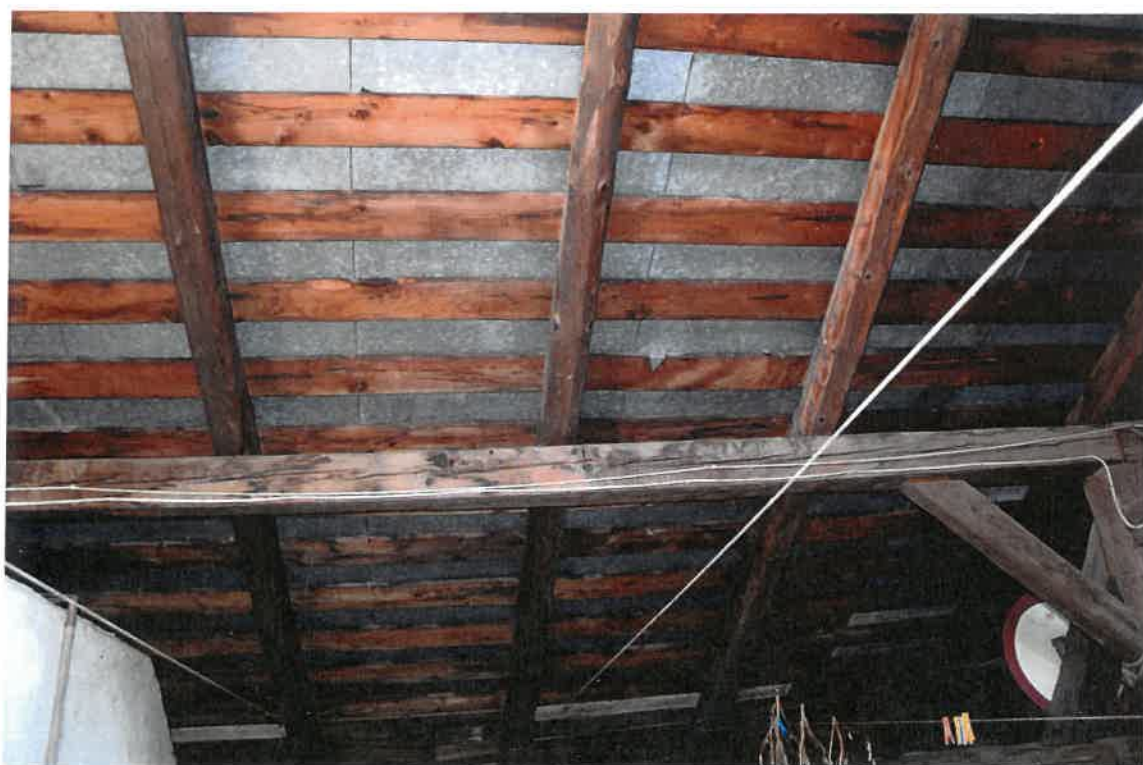
Dach nad starą częścią posiada więźbę dachową wykonaną w tradycyjny ciesielski sposób pod koniec XIX wieku, z połacią krytą blachą stalową. Obecnie ta część budowli wykazuje dość istotne uszkodzenia jej stanu technicznego (fot.20). Drewno w wielu elementach konstrukcji jest już zbutwiałe, a przez odstępy w deskowaniu połaci dachowej widoczne jest prześwitujące światło przez dziury w blasze.

Fot. 20. Plebania z XVII wieku przy Kościele Farnym p. w. Św. Trójcy w Krośnie. Więźba dachowa starej plebanii. Zbliżenie na fragment połaci dachowej. Stan zachowania przed konserwacją w maju 2022 roku.  
Aut. fot. Hubert Lipka

1. Wymiana skorodowanego pokrycia na 3 – spadowym dachu na nowe z blachy ze szlachetniejszych stopów metali o długiej żywotności jak tytan – cynk lub lepszej, zakładanej na rąbek stały jak dotychczas. Kolor powinien być uzgodniony pomiędzy WUOZ z Delegaturą w Krośnie oraz Inwestorem.
2. Konserwacja ciesielskiej więźby dachowej – zatrucie środkiem owado i grzybobójczym, impregnacja wzmacniająca strukturę drewna, wymiana zbutwiałych i mocno zniszczonych elementów konstrukcyjnych.

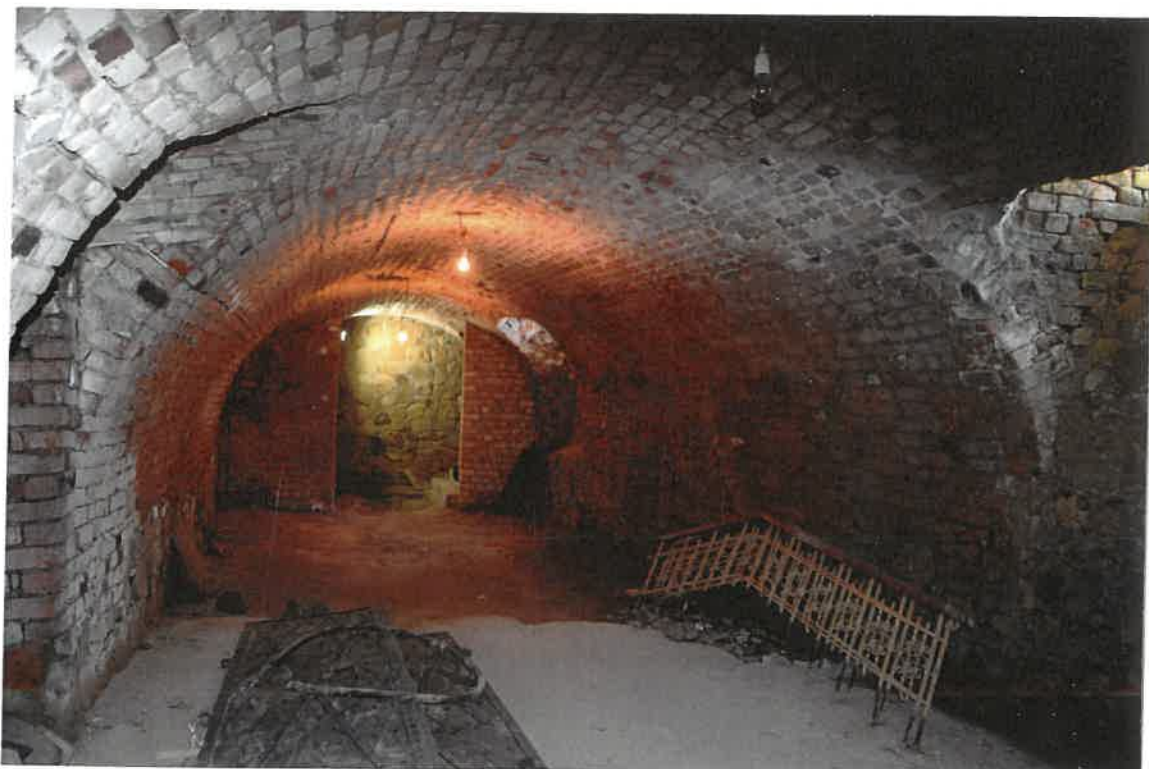
Fot. 21. Plebania z XVII wieku przy Kościele Farnym p. w. Św. Trójcy w Krośnie. Piwnica starej plebanii ujęcie w kierunku wschodnim. Stan zachowania przed konserwacją w maju 2022 roku.  
Aut. fot. Hubert Lipka

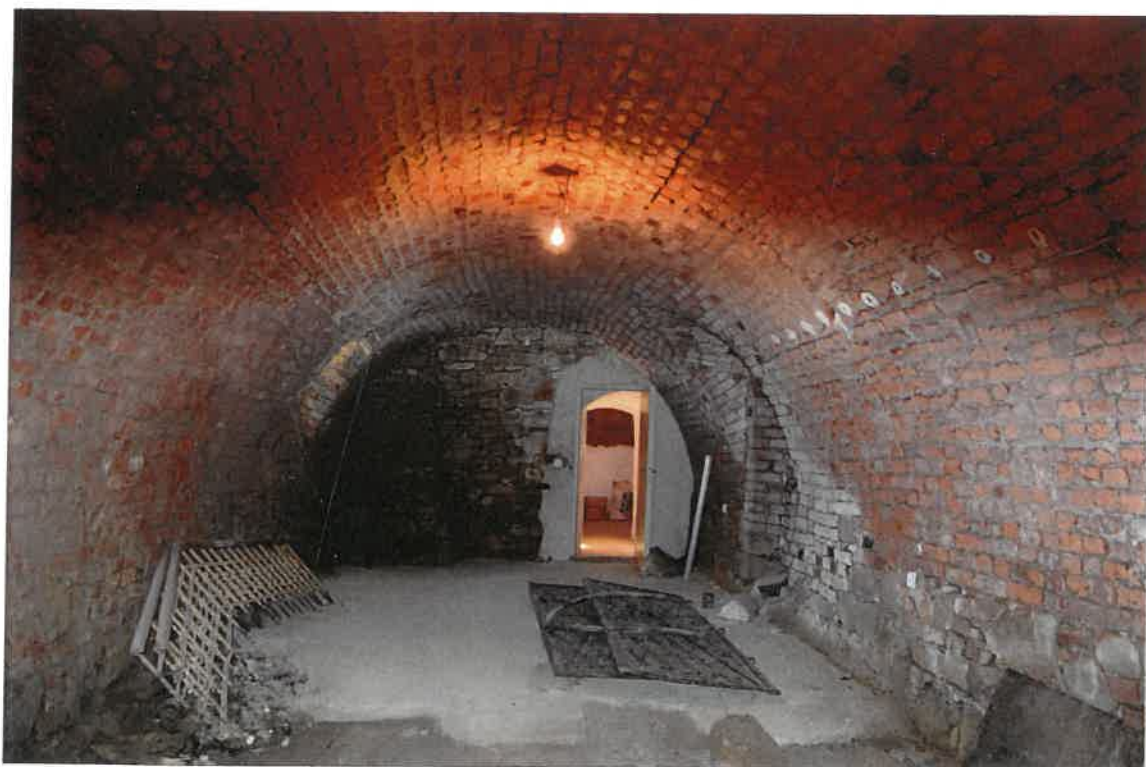
Fot. 22. Plebania z XVII wieku przy Kościele Farnym p. w. Św. Trójcy w Krośnie. Piwnica starej plebanii ujęcie w kierunku zachodnim. Stan zachowania przed konserwacją w maju 2022 roku.  
Aut. fot. Hubert Lipka
