**PROGRAM PRAC KONSERWATORSKICH**

**PLEBANIA Z XVII WIEKU ZE SKRZYDŁEM BOCZNYM NOWEJ PLEBANI  
Z POŁ. XX WIEKU WRAZ Z BUDYNKIEM GOSPODARCZYM OD STRONY  
DZIEDZIŃCA PRZY KOŚCIELE FARNYM P. W ŚW. TRÓJCY  
W KROŚNIE**

Krosno, maj 2022 r.

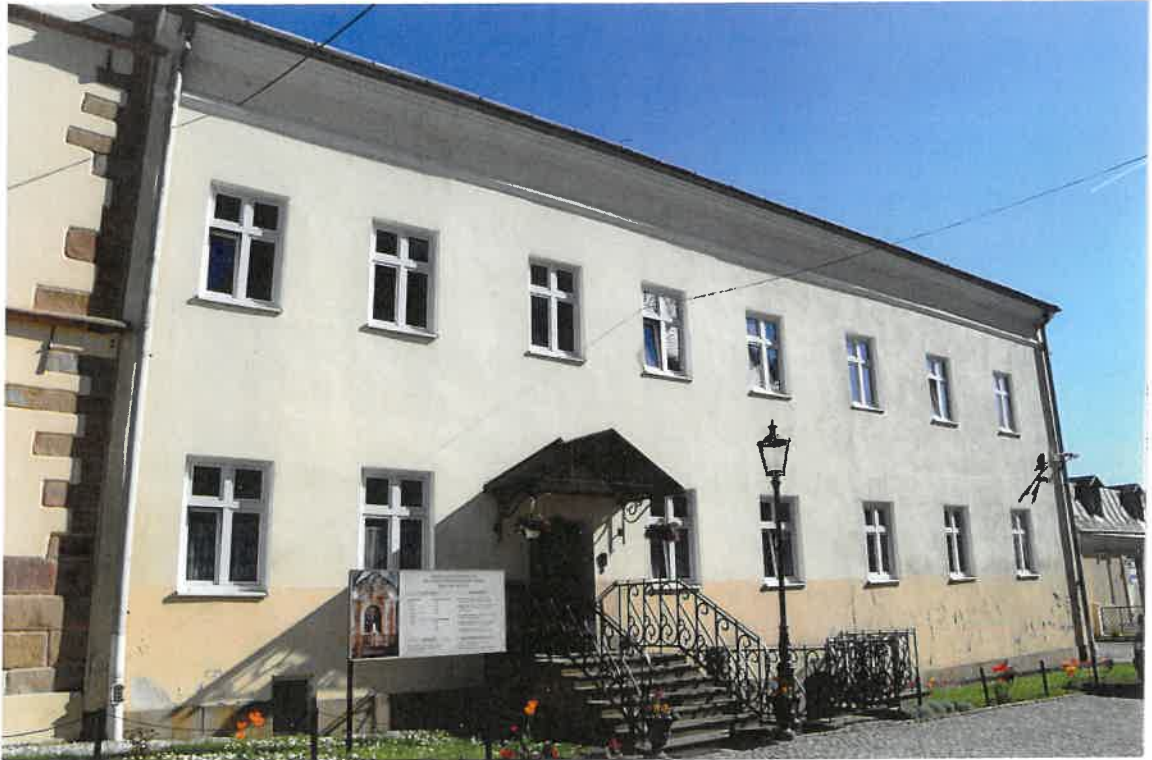
Fot. 1. Plebania z XVII wieku przy Kościele Farnym p. w. Św. Trójcy w Krośnie. Widok elewacji północnej od strony wschodniej. Stan zachowania przed konserwacją w maju 2022 roku.  
Aut. fot. Hubert Lipka

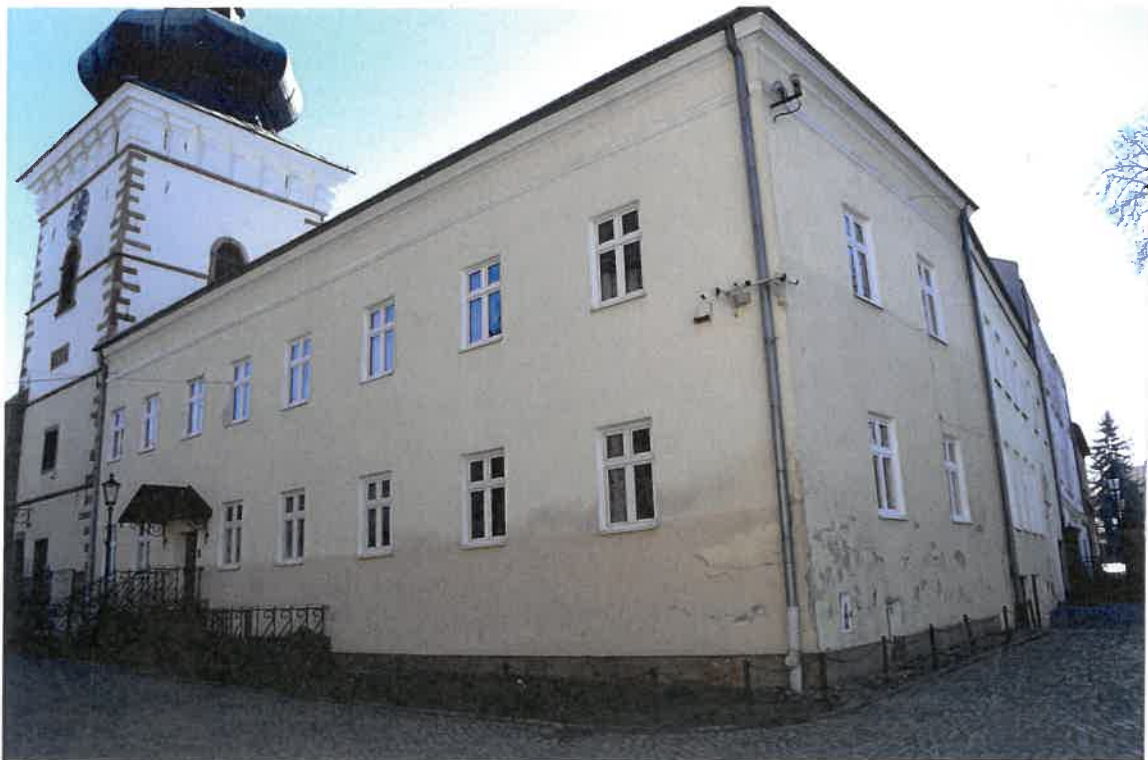
Fot. 2. Plebania z XVII wieku przy Kościele Farnym p. w. Św. Trójcy w Krośnie. Widok elewacji północnej od strony zachodniej. Stan zachowania przed konserwacją w maju 2022 roku.  
Aut. fot. Hubert Lipka

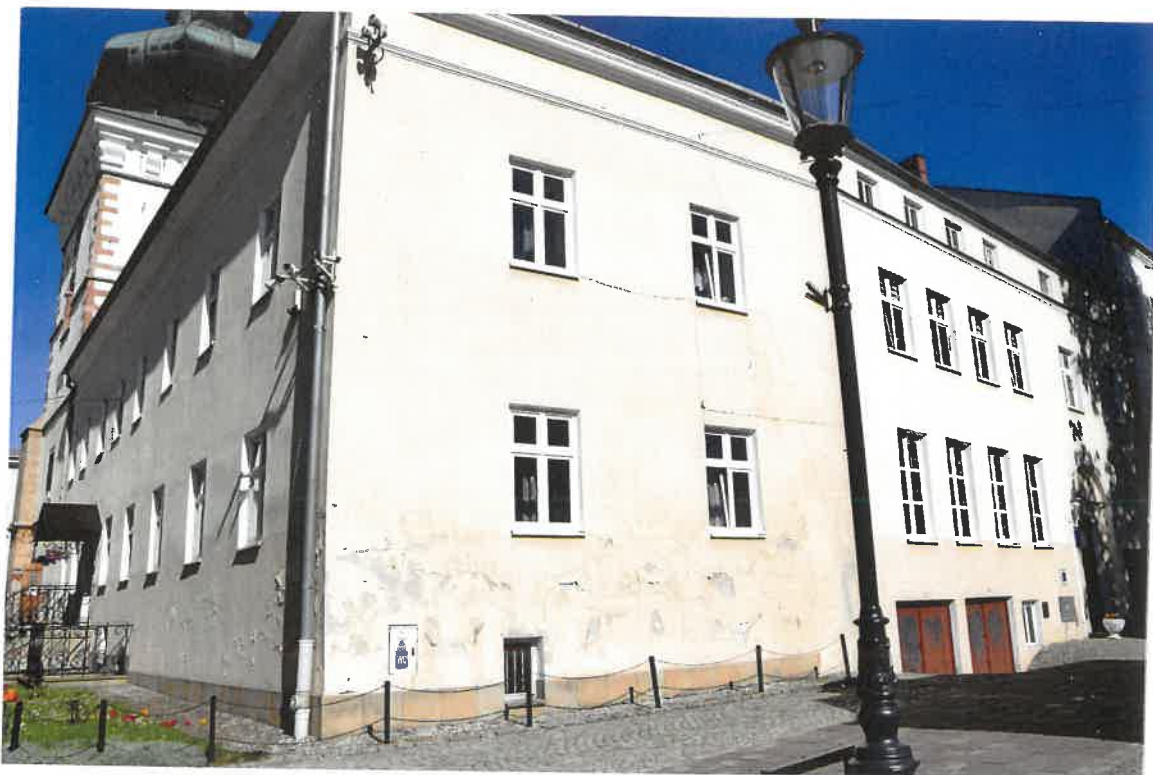
Fot. 3. Plebania z XVII wieku przy Kościele Farnym p. w. Św. Trójcy w Krośnie. Widok elewacji zachodniej wraz z południowym skrzydłem z XX wieku. Stan zachowania przed konserwacją w maju 2022 roku. Aut. fot. Hubert Lipka

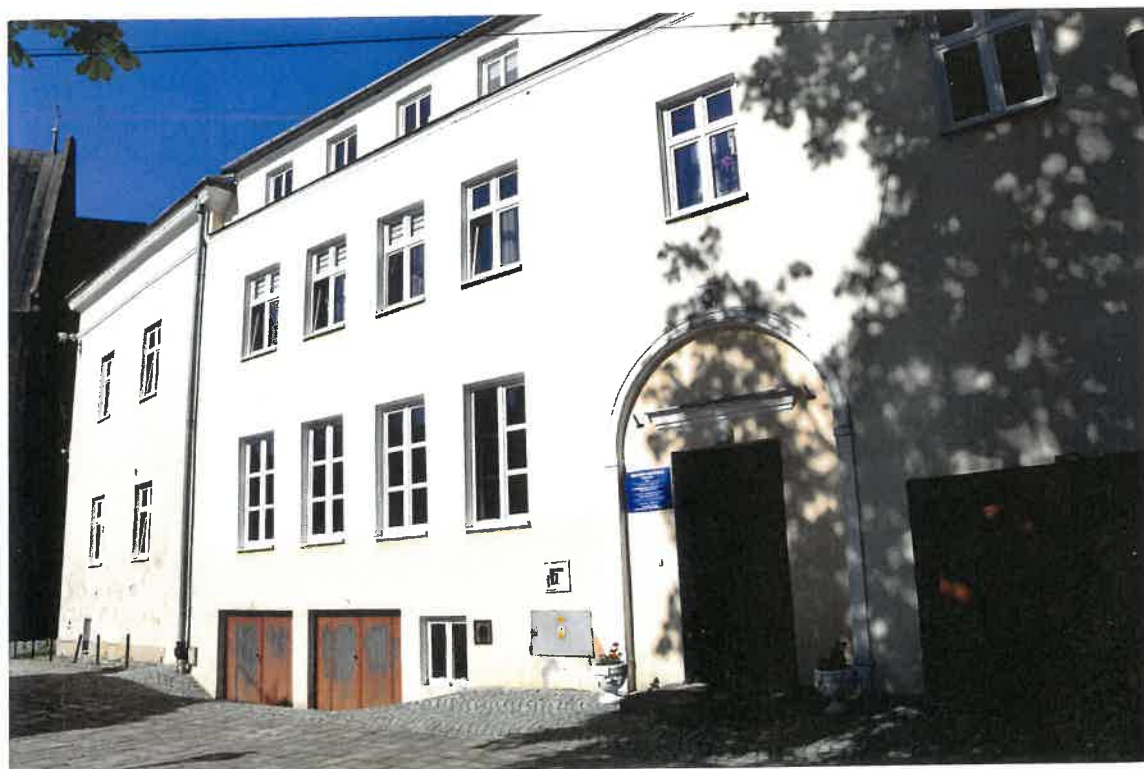
Fot. 4. Plebania z XVII wieku przy Kościele Farnym p. w. Św. Trójcy w Krośnie. Widok południowego skrzydła z XX wieku. Stan zachowania przed konserwacją w maju 2022 roku. Aut. fot. Hubert Lipka

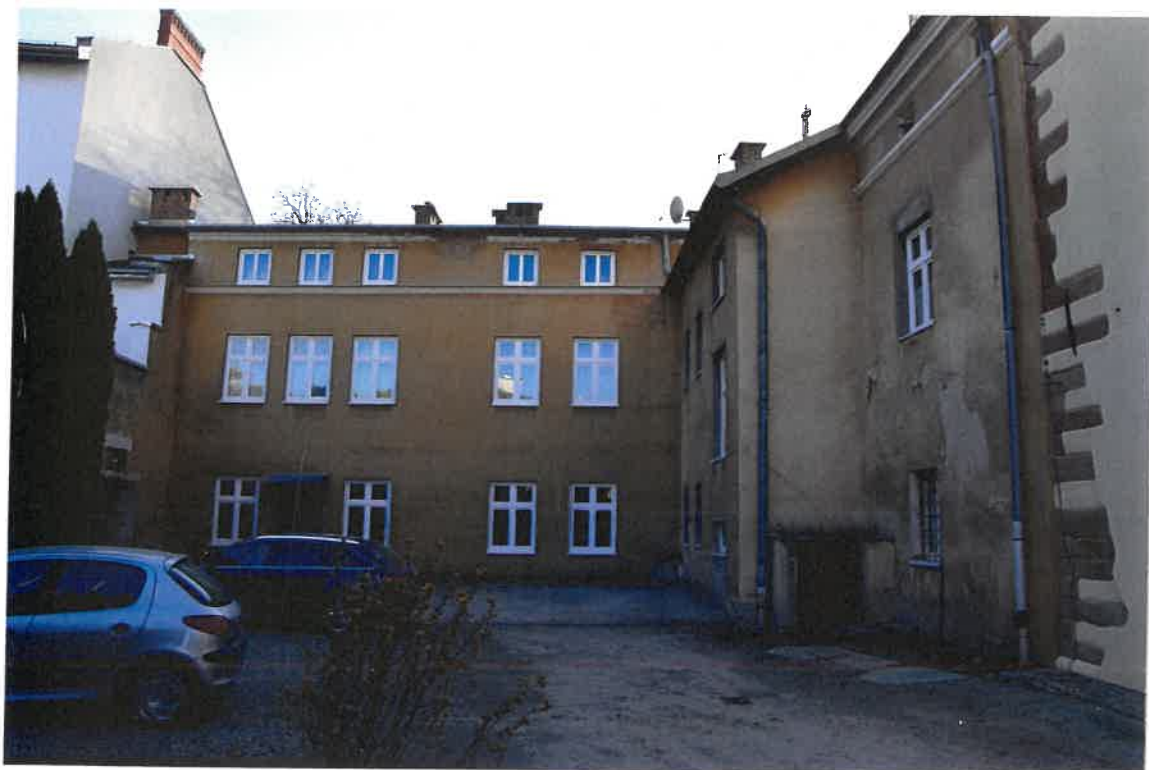
Plebania wchodzi w skład zespołu budynków kościoła Kościoła Farnego, usytuowana została wraz z wieżą wzdłuż południowej elewacji prezbiterium Kościoła. Do południowej elewacji starej plebanii dobudowano nowe skrzydło łącząc dwie elewacje od strony zachodniej. Obydwa człony budowli posiadają prostokątne rzuty, są piętrowe i podpiwniczone z dachem trzy i dwu spadowym. Mury budowli wymurowane są z cegły ceramicznej i kamienia (fot.23), pokryte gładko tynkiem. Otwory okienne są prostokątne bez sztukaterii, otwór wejściowy usytuowany z lewej strony jest także prostokątny. Obok niego znajduje się niżej położone wejście do piwnic sklepione łukiem odcinkowym. Stara część na północnej i zachodniej elewacji posiada wtórny, wystający, licowany cokół z okładziny płyt piaskowca. Powyżej tynki opracowano na gładko aż do gzymsu który oddziela ściankę kolankową od gzymsu wieńczącego, profilowanego i wydatnego (fot. 1 - 3). Od dziedzińca elewacja południowa posiada dobudowany ryzalit z otworami okiennymi różnej wielkości. Po jego prawej stronie pozostał fragment o jednoosiowym układzie okien z analogicznym gzymsem do elewacji frontowej. Na elewacjach od strony użytkowego dziedzińca nie zastosowano okładziny piaskowcowej (fot. 10 - 12).

Fot. 10. Plebania z XVII wieku przy Kościele Farnym p. w. Św. Trójcy w Krośnie. Widok plebani od strony użytkowego dziedzińca. Stan zachowania przed konserwacją w maju 2022 roku. Aut. fot. Hubert Lipka

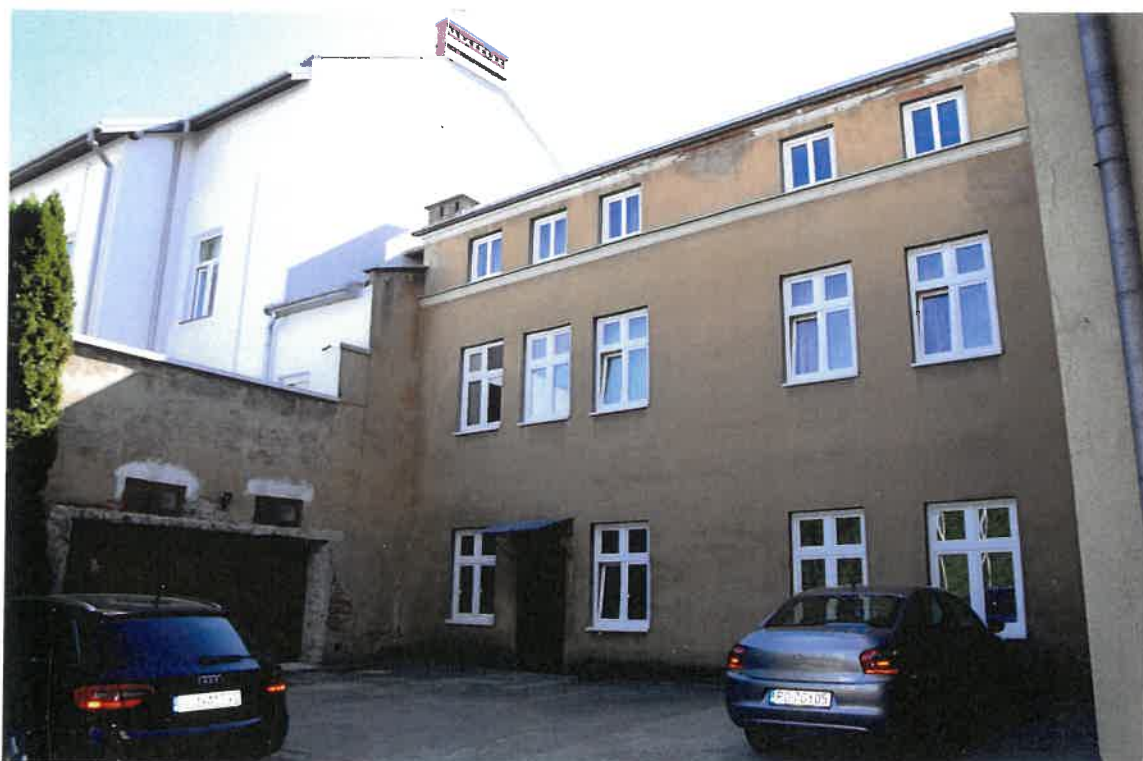
Nowa część plebanii łączy się kalenicą ze starym dachem poza tym nawiązuje stylem architektonicznym i wysokością wykonania gzymsu oraz prostokątnymi otworami okiennymi o podobnych wymiarach do swojego wzoru. Otynkowana została także na gładko. Natomiast na wysokości ścianki kolankowej w nowej części wykonano użytkowe poddasze z dodatkowymi prostokątnymi okienkami. W przyziemiu znajdują się garaże o większych otworach wjazdowych. Wejście główne jest prostokątne w pewnej odległości od niego, obwiedzione profilowaną dekoracją sztukatorską z łukiem pełnym (fot. 4). Jej tylna elewacja jest 5 - osiowa z trzema pietrami prostokątnych okien i jednego otworu drzwiowego (fot. 14, 15). Od dziedzińca znajduje się jeszcze pomieszczenie gospodarcze przylegające do połowy wysokości nowej plebani, powstałe w czasie jej budowy (fot. 14, 16).

Najbardziej łuszczące się obszary tynków znajdują się na elewacji zachodniej i północnej do wysokości okien pierwszej kondygnacji. Tynki te są wtórne, wykonane z zaprawy cementowej uwidaczniają jedną, poprzednią, wtórną warstwę kolorystyczną. Największe pęknięcia muru wystąpiły w obrębie otworów wejściowych do wewnątrz plebani i piwnicy, biegną one przez całą wysokość elewacji. Poza tym występują one mniej widocznie na całej elewacji w strefie nadproży okiennych. Wtórna piaskowcowa okładzina cokołu odspaja się od podłoża (fot. 9). Od strony dziedzińca ubytki tynku występują zarówno na starszej jak i nowszej części budowli, także na gzymsach (fot. 11 – 17).

Fot. 14. Plebania z XVII wieku przy Kościele Farnym p. w. Św. Trójcy w Krośnice. Widok skrzydła południowego wraz pomieszczeniem gospodarczym. Stan zachowania przed konserwacją w maju 2022 roku. Aut. fot. Hubert Lipka

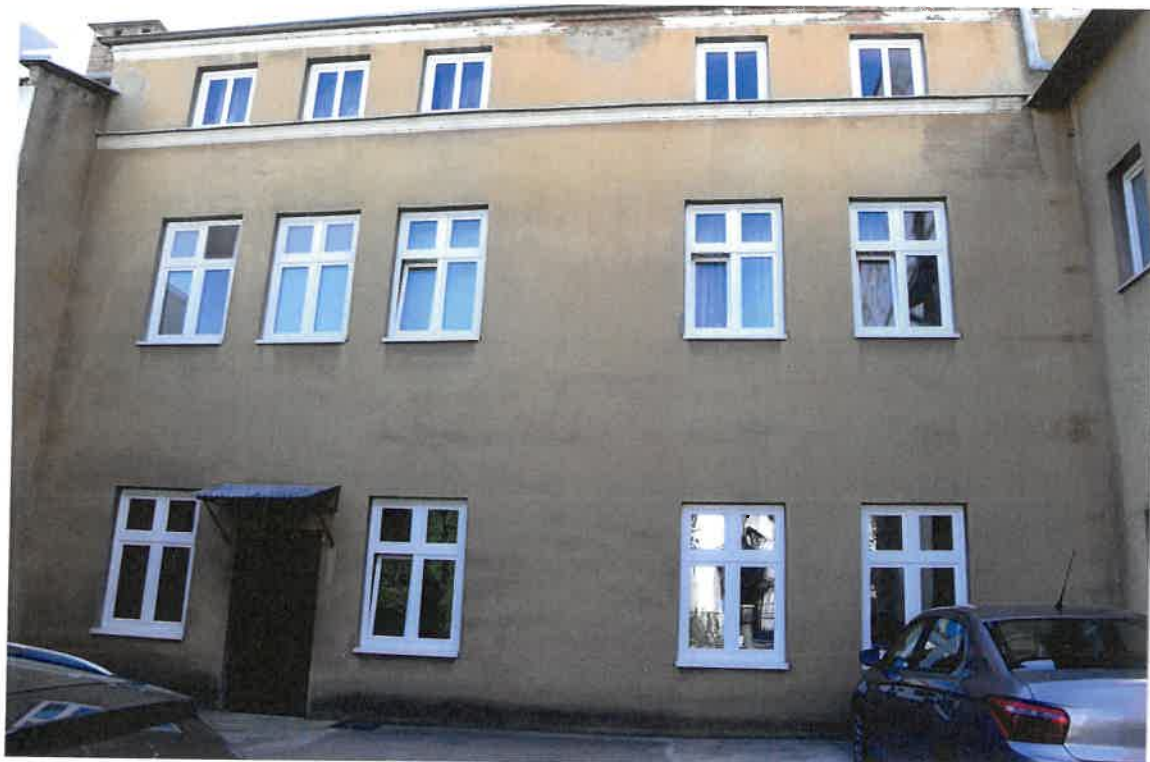
Fot. 15. Plebania z XVII wieku przy Kościele Farnym p. w. Św. Trójcy w Krośnie. Elewacja wschodnia skrzydła południowego z XX wieku. Stan zachowania przed konserwacją w maju 2022 roku. Aut. fot. Hubert Lipka

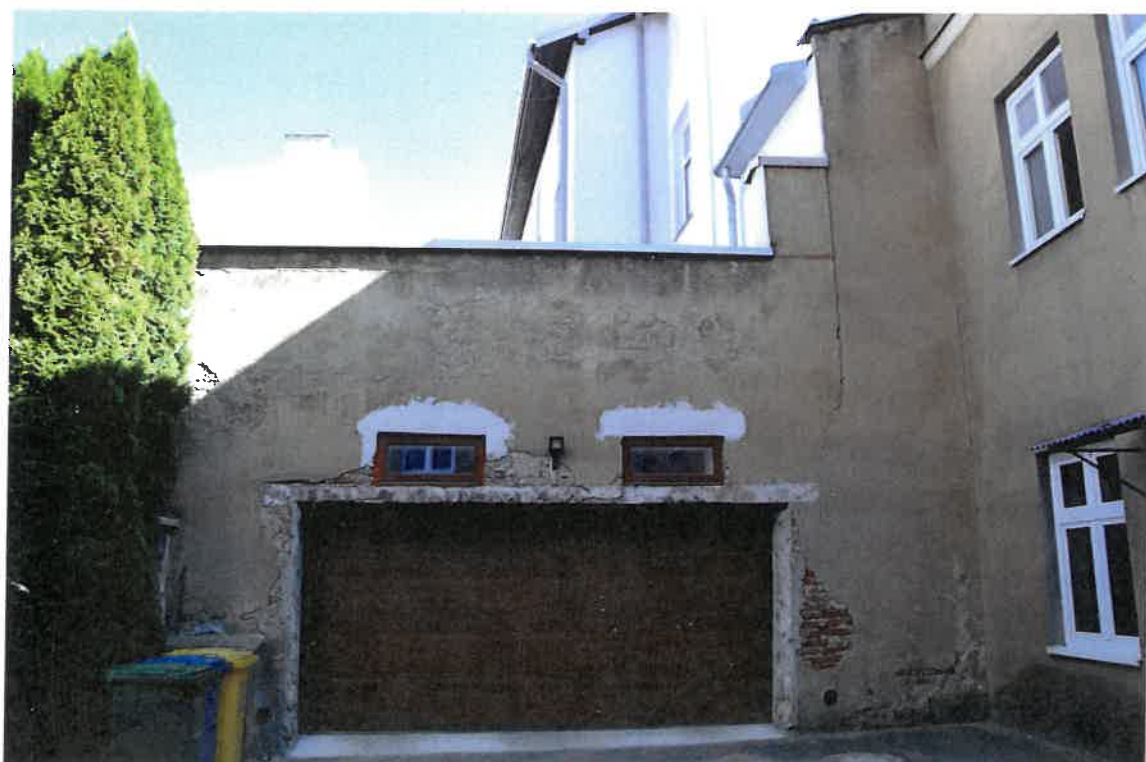
Fot. 16. Plebania z XVII wieku przy Kościele Farnym p. w. Św. Trójcy w Krośnie. Pomieszczenie gospodarcze. Stan zachowania przed konserwacją w maju 2022 roku. Aut. fot. Hubert Lipka

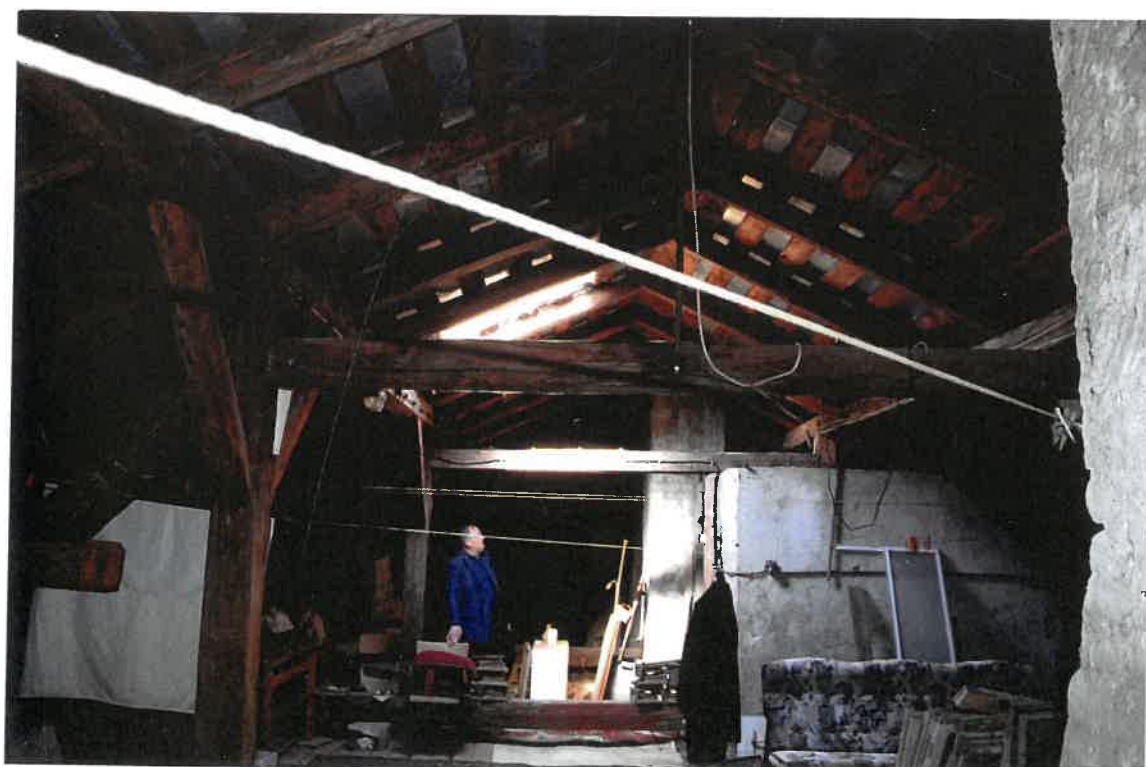
Dach nad starą częścią jest 3 – spadowy, na nowszej 2 – spadowy łączą się one pod kątem prostym na tej samej wysokości kalenicami, całość pokryta jest blachą stalową. Nad ryzalitem elewacji południowej dach jest 1 – spadowy. W pierwotnym członie budowli znajduje się więźba dachowa, będąca konstrukcją ciesielską wykonaną w tradycyjny sposób pod koniec XIX wieku (fot. 18 - 20).

Fot. 18. Plebania z XVII wieku przy Kościele Farnym p. w. Św. Trójcy w Krośnie. Więźba dachowa starej plebanii. Ujęcie w kierunku zachodnim. Stan zachowania przed konserwacją w maju 2022 roku. Aut. fot. Hubert Lipka

Dach, stara plebania - ze względu na duży stopień korozji pokrycia, blacha powinna być wymieniona na nową ze szlachetniejszych stopów metali o dłuższej żywotności jak tytan – cynk lub lepszą. Więźba dachowa poddana uprzednio konserwacji poprzez zatrucie środkiem owado i grzybobójczym, impregnację wzmacniającą strukturę drewna, wymianę zbutwiałych i mocno zniszczonych elementów konstrukcyjnych. Blacha powinna być zamontowana na rąbek stały jak dotychczas, kolor uzgodniony pomiędzy WUOZ z Delegaturą w Krośnie oraz Inwestorem.

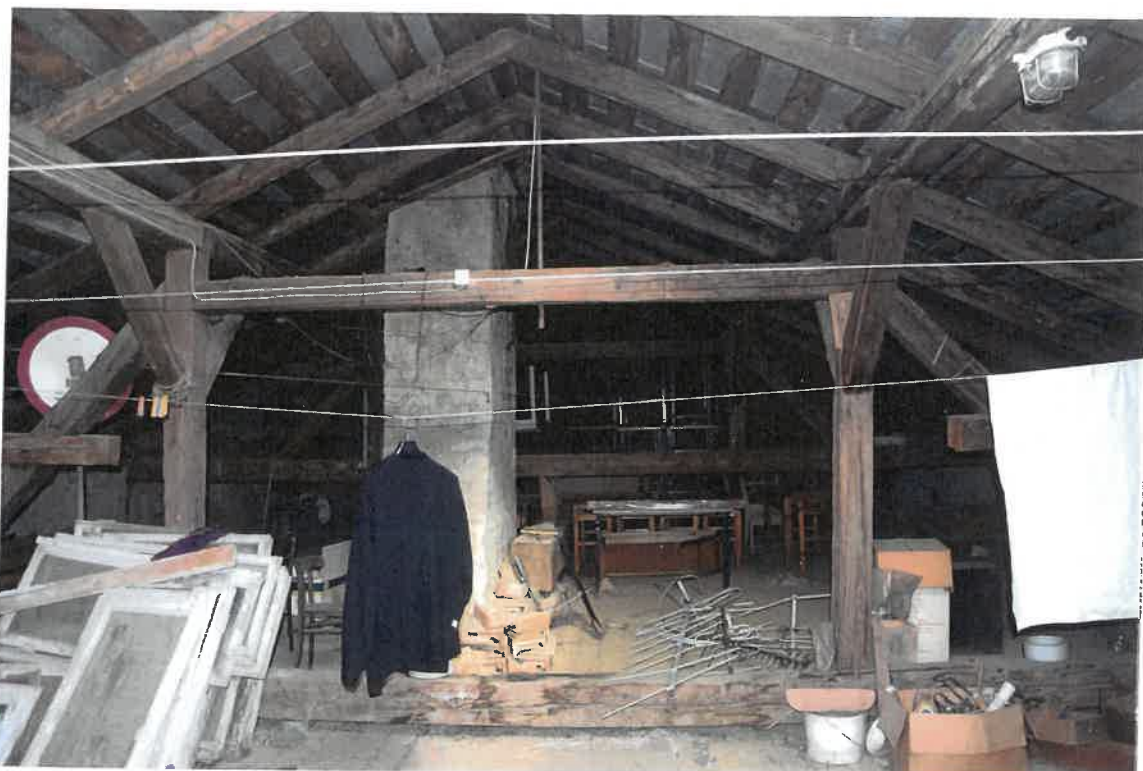
Fot. 19. Plebania z XVII wieku przy Kościele Farnym p. w. Św. Trójcy w Krośnie. Więźba dachowa starej plebanii. Ujęcie w kierunku wschodnim. Stan zachowania przed konserwacją w maju 2022 roku.  
Aut. fot. Hubert Lipka

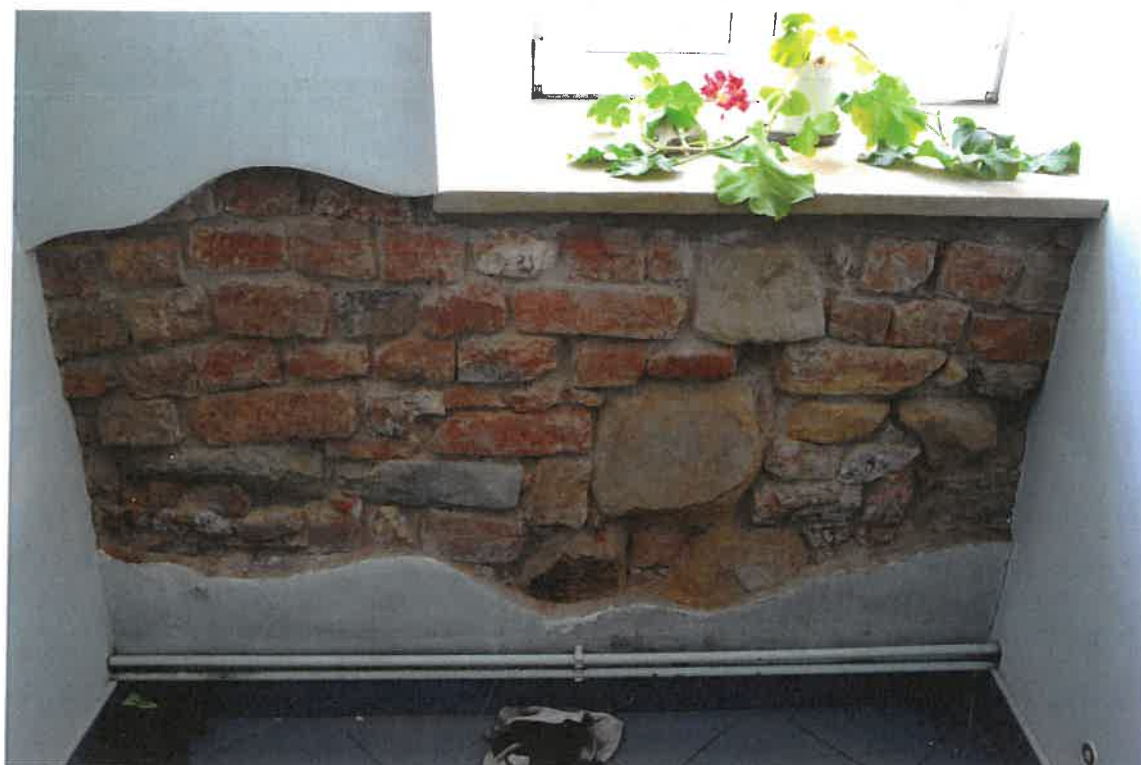
Fot. 23. Plebania z XVII wieku przy Kościele Farnym p. w. Św. Trójcy w Krośnie. Mur elewacji północnej –  
wnętrze budynku. Stan zachowania przed konserwacją w maju 2022 roku.  
Aut. fot. Hubert Lipka
